TECOSA

Reparación de Losas y Juntas de Concreto

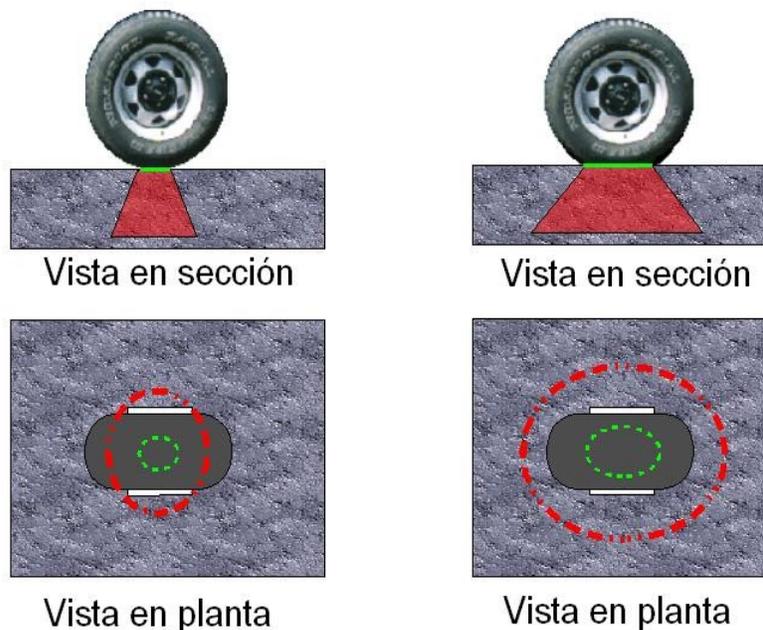
Comparación de zona de aplicación de carga y soporte de un vehículo con llantas duras versus la zona de carga y soporte de un vehículo con llantas suaves

La llanta dura al deformarse menos aplica la carga en una zona hasta 100 veces mas pequeña elevando los esfuerzos en el concreto en la misma proporción, las llantas mas suaves tienen una zona de carga mas amplia y distribuida por lo que no causan mayor daño al concreto

En las próximas páginas incluyo las imágenes descriptivas del impacto de llantas suaves versus llantas duras y unas fotografías que tomamos el día de nuestra visita de campo de las juntas de esta empresa como muestra del comportamiento exhibido por las diferentes soluciones implementadas, la ultima imagen es para referencia de lo que debe de ser una losa industrial para tránsito de apiladores modernos de llanta dura.

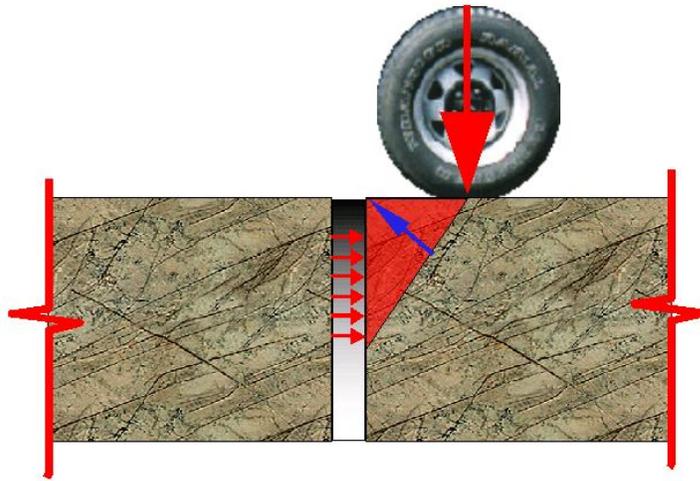
La carga aplicada por una llanta dura sobre la junta produce una tensión que debe de ser confinada por un relleno de junta de características apropiadas para evitar el deterioro de la junta

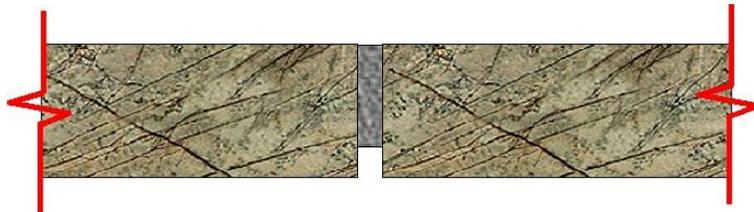
Junta reparada con RW-1000, el tamaño de la junta se mantiene al mínimo siendo solamente necesario cortar lo suficiente para limpiar la superficie de contacto para lograr la penetración del producto en los poros del concreto

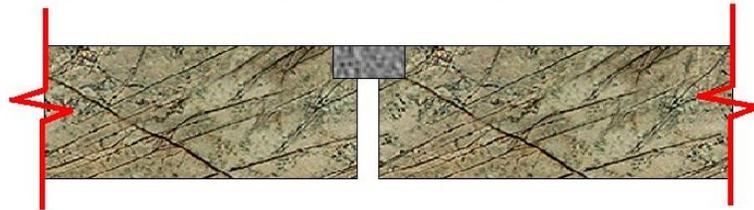
Junta reparada con morteros epóxicos, se hace necesario hacer una zanja para sentar el dado de mortero epóxico

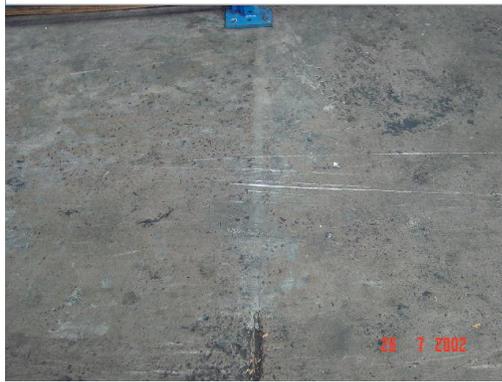
Junta reparada con RW-1000 con 2 años de antigüedad

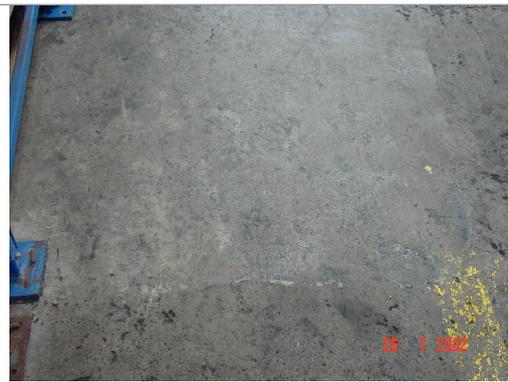
Superficie careada reparada con RW-1000 con 2 años de Antigüedad

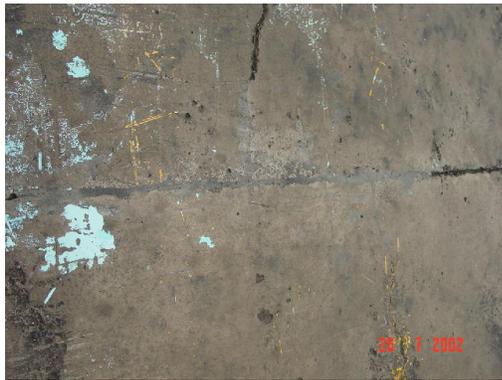
Junta reparada con RW-1000 con 2 años de antigüedad

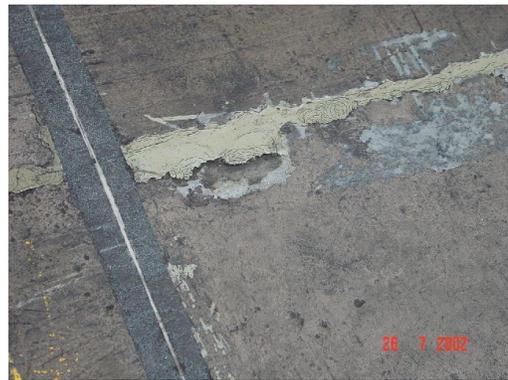
Junta reparada con epóxicos utilizando 2 métodos diferentes: el sistema de cortar el dado rellenándolo posteriormente con mortero epóxico y reconstruyendo la junta, obsérvese que al agrietarse los bordes se termina con un sistema de 3 juntas, una a cada lado de la reparación mas la junta cortada al centro del dado. Adicionalmente observamos una junta reparada con epóxico rellenando sencillamente la junta sin abrirla

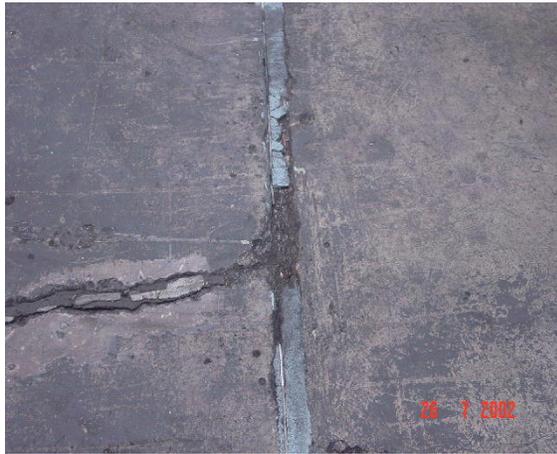
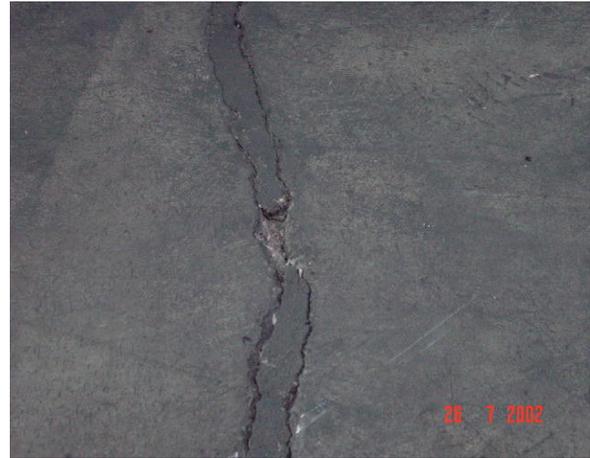
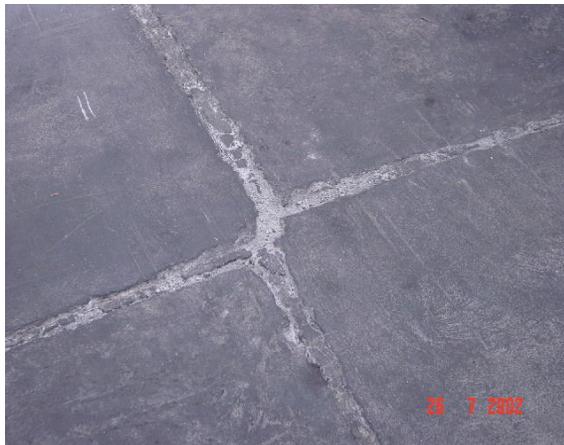
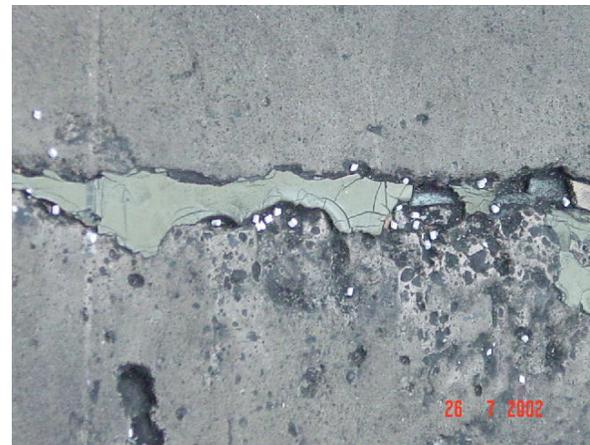
Otras juntas de esta misma bodega tratadas con epóxico, obsérvese que en general se destruye la junta de epóxico-concreto, la razón principal de este problema se debe a que el epóxico tiene resistencias muy superiores a las del concreto de manera que al ser esforzadas las juntas el concreto se aplasta y falla

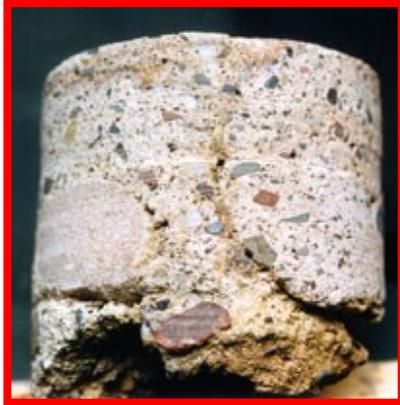
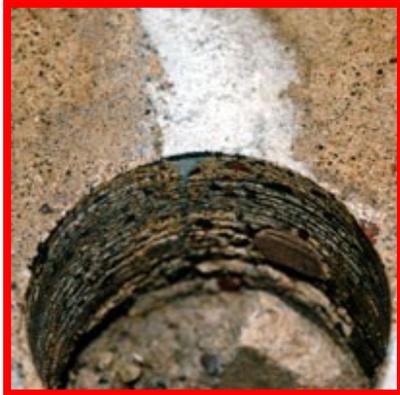
No existe en el mercado un producto como el RW-1000

La baja viscosidad durante la aplicación genera penetración profunda en las grietas y micro-dovelado en los poros y fisuras del concreto haciendo una junta tan eficaz como el material original

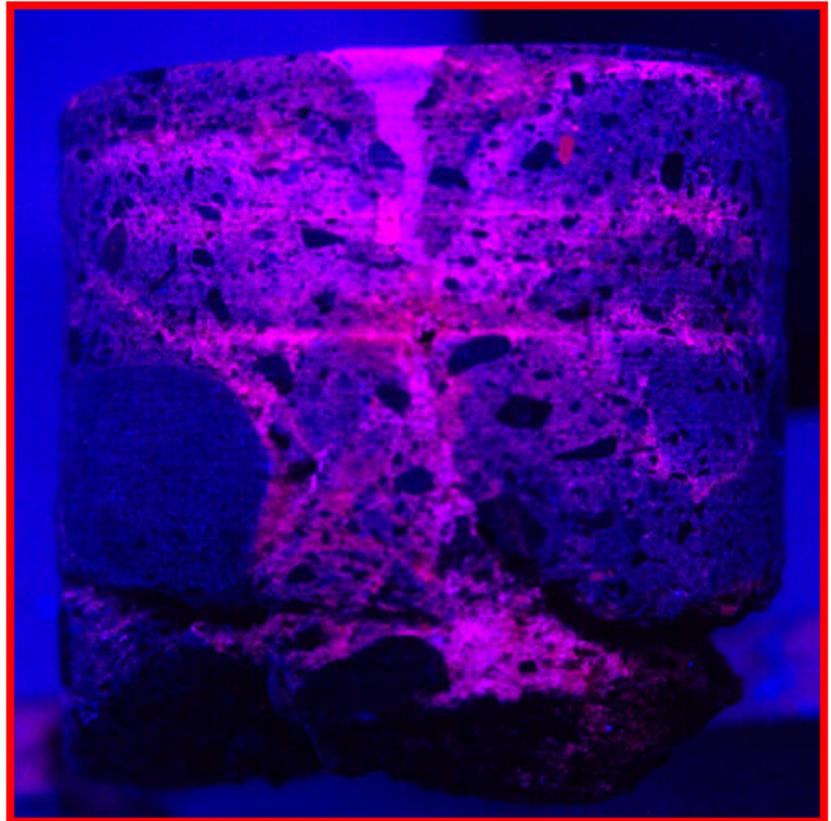
En esta imagen de un núcleo de muestra de una reparación podemos observar la profunda penetración del producto

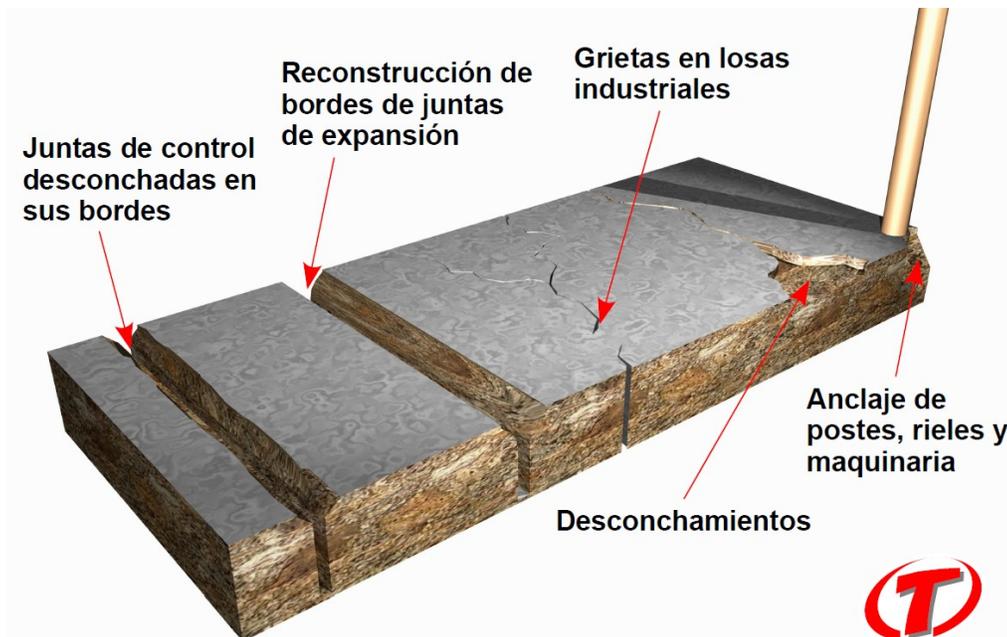
Los usos típicos del RW-1000 se condensan en la siguiente imagen

Sin embargo, debido a sus características de alta penetración también es apto para la restauración de la resistencia estructural de fisuras estructurales en planos horizontales. Debido a su elevada fluidez el producto no es apto para aplicaciones verticales o sobre cabeza, la aplicación siempre debe de ser sobre elementos horizontales por la parte de arriba de manera que se logre la penetración por la simple acción de la gravedad.

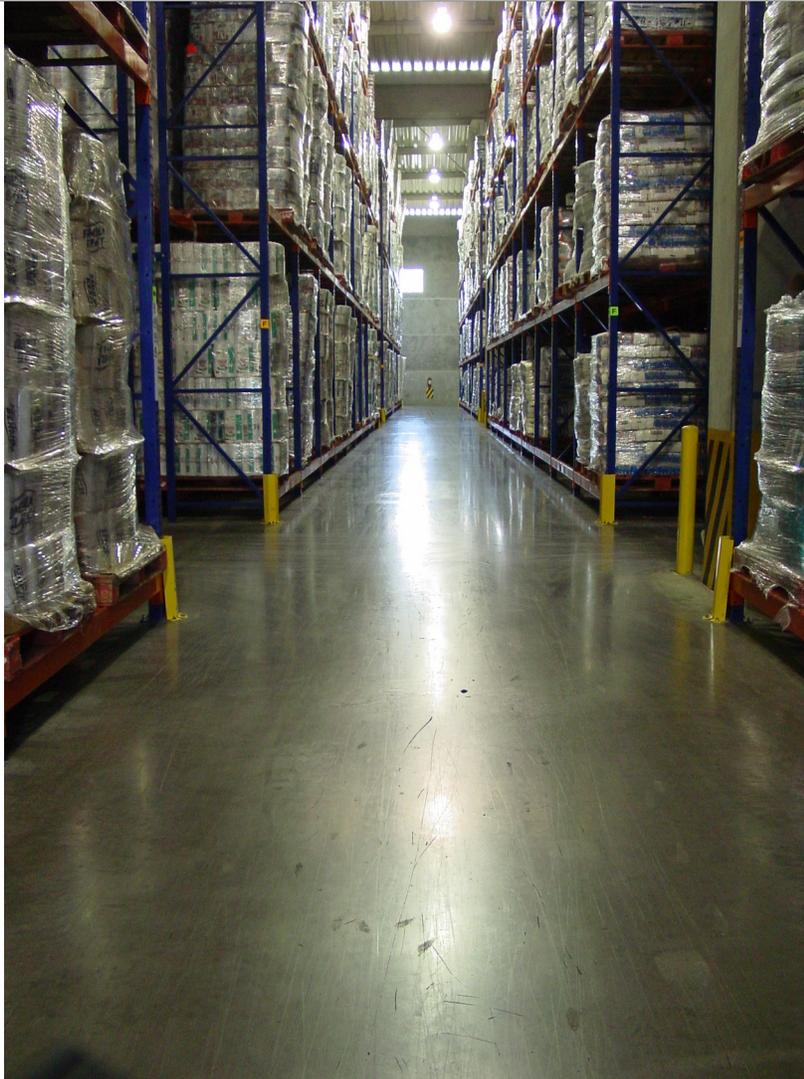
**Centro de Distribución Kimberly Clark en Desamparados
10,300 m², Altura al Codo 10 metros, Pisos Superplanos FF 100 FL 50
Capacidad de almacenamiento a 7 niveles de rack standard de 1.5m
Losas de 70m sin juntas en zona de tránsito de apiladores y carretillas
Diseño y Construcción por Arquitectura e Ingeniería S.A. (AISA)
Edad del piso al momento de la fotografía 4 años
Protección de Juntas por TECOSA**

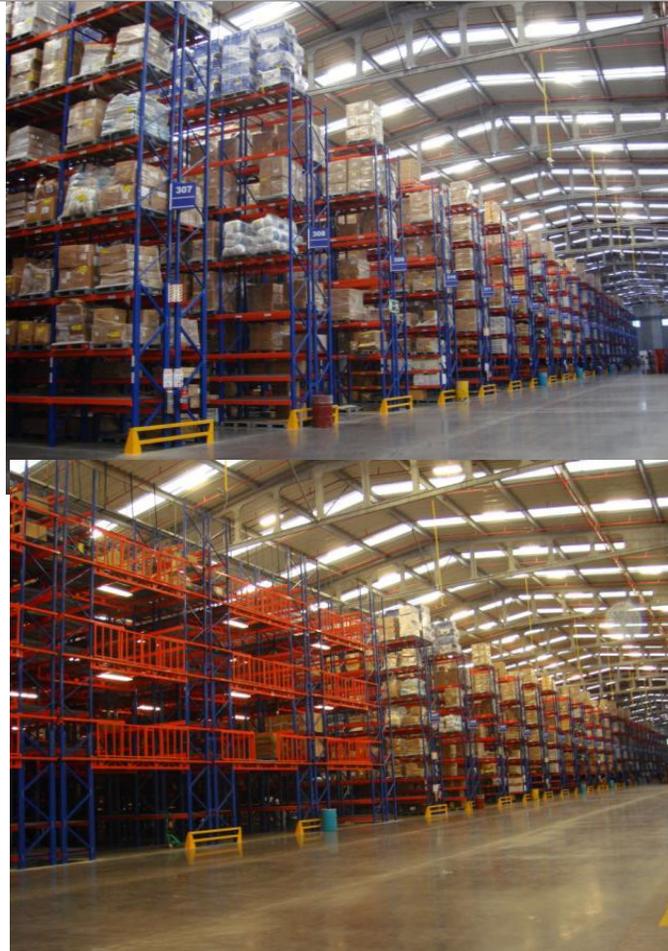
Centro de Distribución Walmart No-Comidas en Desamparados
20,580 m², Altura al Codo 12.5 metros, Pisos Superplanos FF 100 FL 50
Capacidad de almacenamiento a 8 niveles de rack standard de 1.5m
Losas de 75m sin juntas en zona de tránsito
Diseño y Construcción por Arquitectura e Ingeniería S.A. (AISA)
Edad del piso al momento de la fotografía 2 años
Protección de Juntas por TECOSA

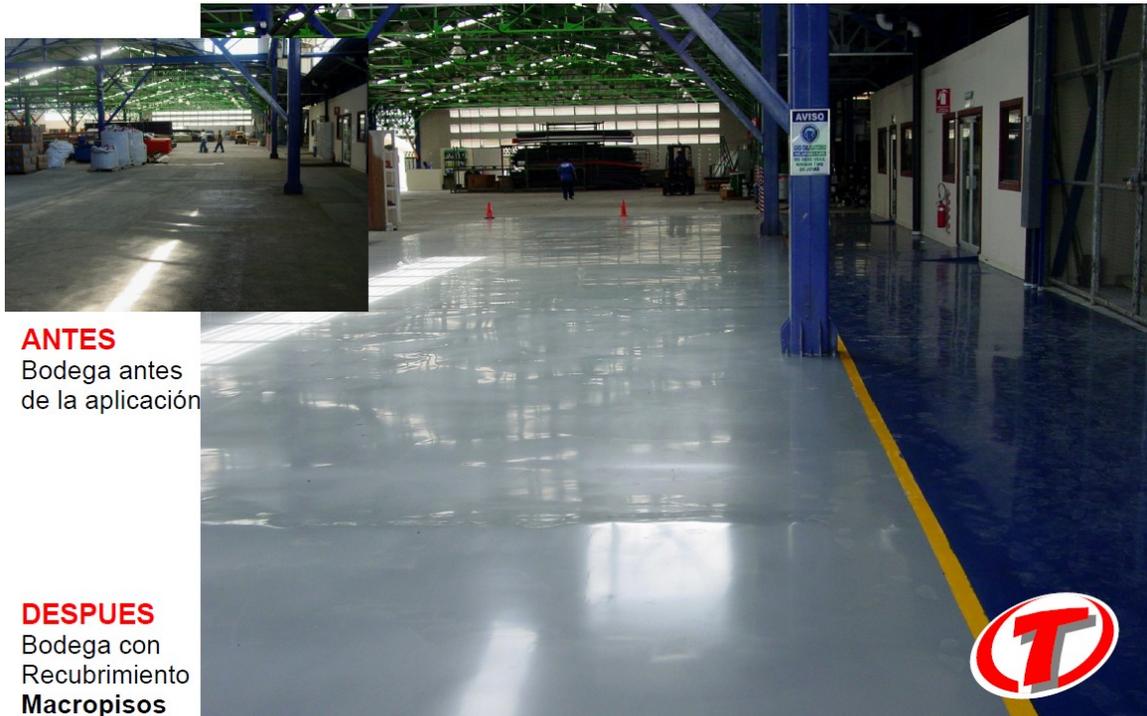
DESPUES
Bodega con
Recubrimiento
Macropisos

**Restauración de Piso en instalaciones de Amanco en San Antonio de Belén
Acabado Gris en las zonas industriales, Azul en los pasillos de circulación y
demarcación amarilla en Macropisos**

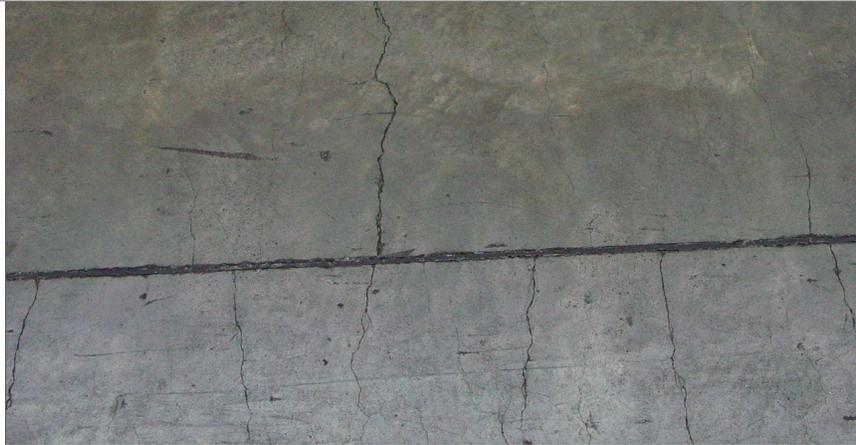
Piso con micro-fisuras en zona de proceso de industria alimentaria susceptible a contaminación bacteriana

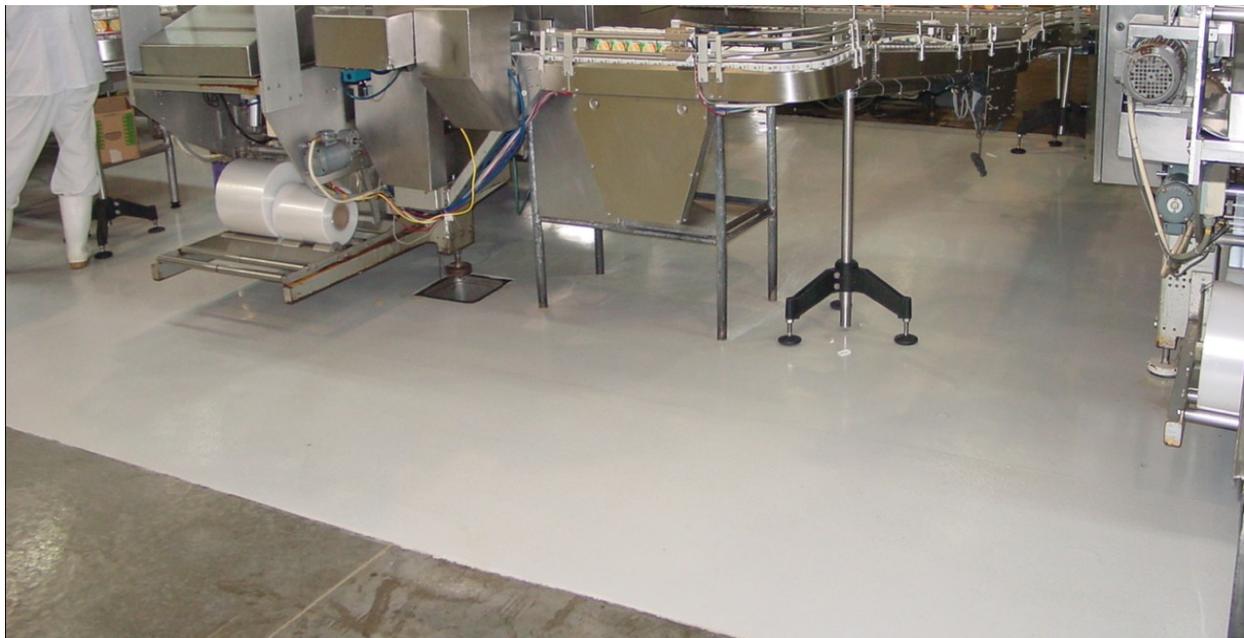
Restauración del piso con recubrimiento de Macropisos sin juntas y con aditivo antimicrobiano Microban

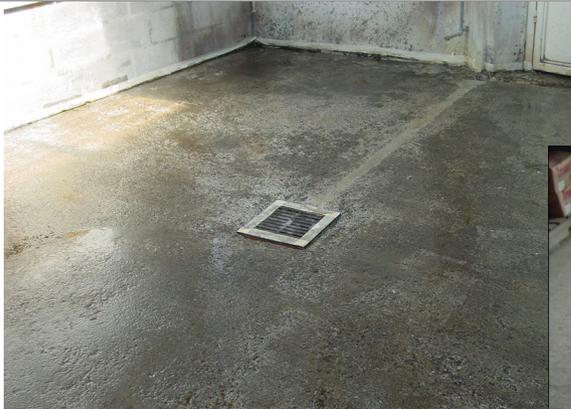
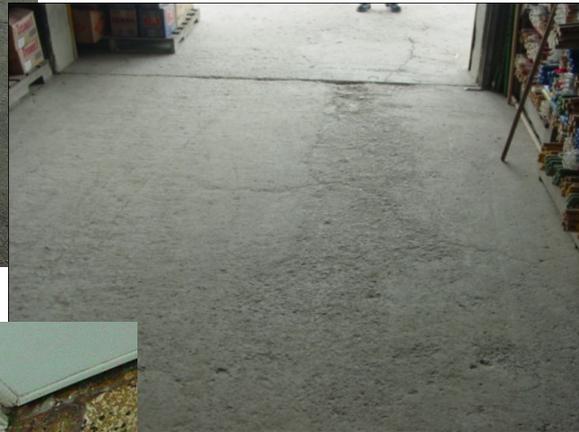
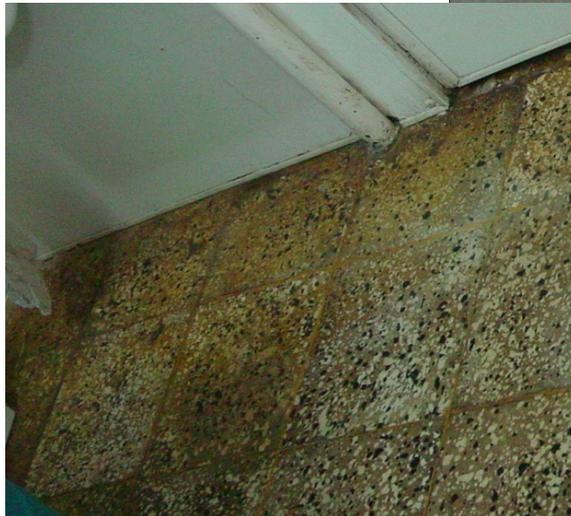
Pisos de concreto y terrazo severamente careados en la superficie por ataque mecánico y/o químico que se puede reparar mediante recubrimiento de Macropisos y restaurar las características de higiene, belleza y durabilidad del inmueble
